5. Rang • «Stoa»

Architektur: Mathias E. Frey, Basel

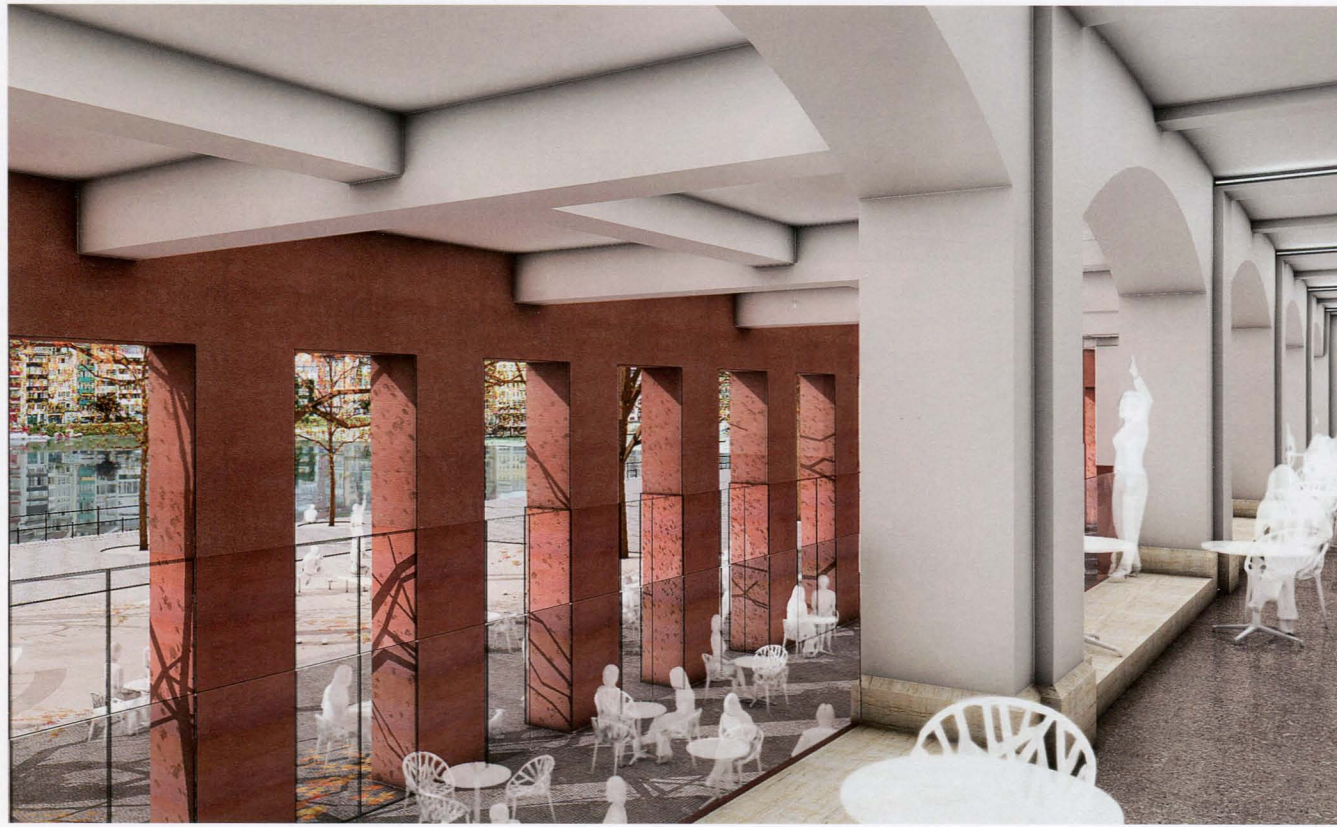
Hinter der Öffnung des Unter- und Erdgeschosses

Die Verfasser schlagen eine auf der Rheinseite starke Transformation des Gebäudes vor, indem Erd- und Sockelgeschoss geöffnet werden. Zur Rheinseite spannt sich eine zweigeschossige Kolonnade zwischen den Ecktürmen, die im Mittelteil eine zweigeschossige *Brasserie Rhein-halle* beherbergt und damit zum Innenraum wird. Südlich schliesst eine zweigeschossige Buvette an, nördlich davon verbindet eine monumentale zweigeschossige Treppenhalle Rhein und Hof.

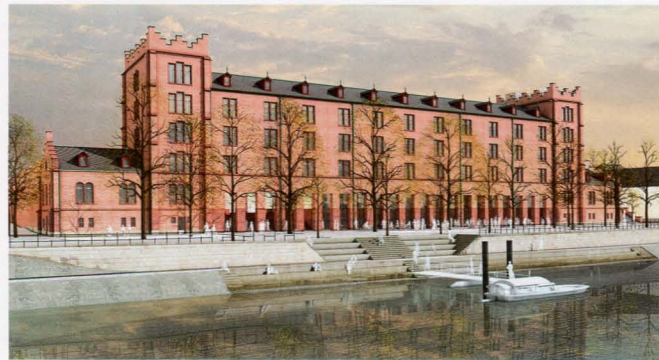
Fassade zum Rhein

Mit der innerstädtisch anmutenden Kolonnade soll der urbane Charakter der Flaniermeile am Rheinufer betont werden. Gegen den Kasernenhof wird das Gebäude im Erdgeschoss in den Seitenflügeln geöffnet, die Fassade soll durch neue orthogonale Öffnungen den Bezug zur

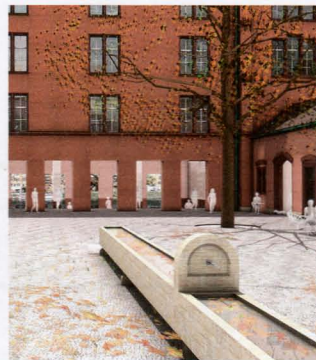
Blick vom Kasernenhof

Rheinseite herstellen. Dem Südflügel wird eine Terrasse vorgelagert, der Nordflügel enthält den Treppenabgang zum Rheinufer. Der Zwischentrakt soll erhalten bleiben, er wird im Erdgeschoss für einen öffentlichen Durchgang durch das bestehende Tor geöffnet, ebenso der Hof zwischen Hauptbau und Rossstall, wo ein Durchgang zum Klingentalgraben geöffnet wird. Im Kasernenhof wird anstelle des Turnhallen- und Quartiertraffanbaus ein Neubau vorgeschlagen. Im Inneren wollen die Verfasser die Stützen im Mittelteil entfernen, um flexibel unterteilbare grosse Flächen zu gewinnen. In den seitlichen Trakten bleiben die Stützen bestehen. Hier sind Projekträume vorgesehen. In den Türmen befinden sich auf jeder Etage Studios, ganz oben eine Bar und ein Turmzimmer, im Nordbau sind die Quartiernutzungen, im Südbau eine Bar und eine Wohnung untergebracht.
